UTILIZAÇÃO E CONSERVAÇÃO DO EDIFICADO

AUTO DE VISTORIA PARA VERIFICAÇÃO DAS CONDIÇÕES DE UTILIZAÇÃO E CONSERVAÇÃO DO EDIFICADO

Processo de Vistoria n.º: 2024/500.10.301/3

Local: Devaqueira – U, freguesias de Espariz e Sinde

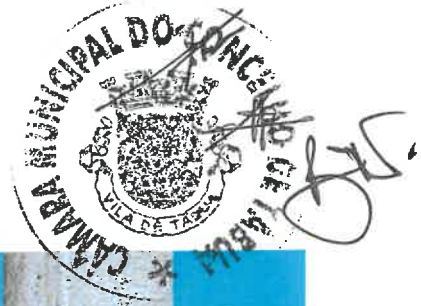
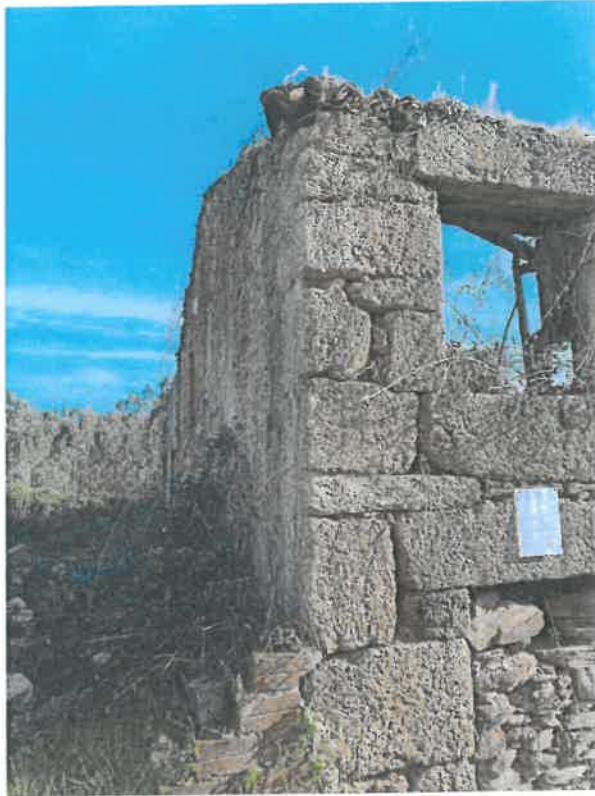
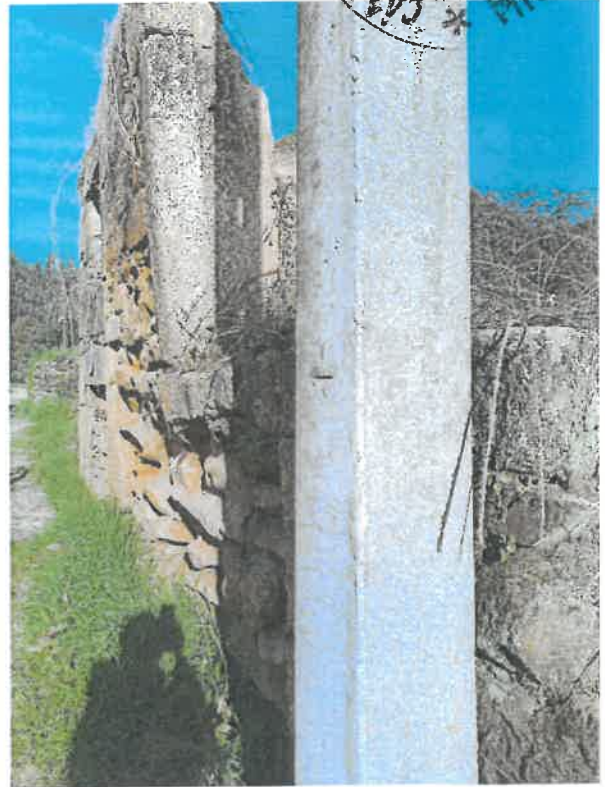
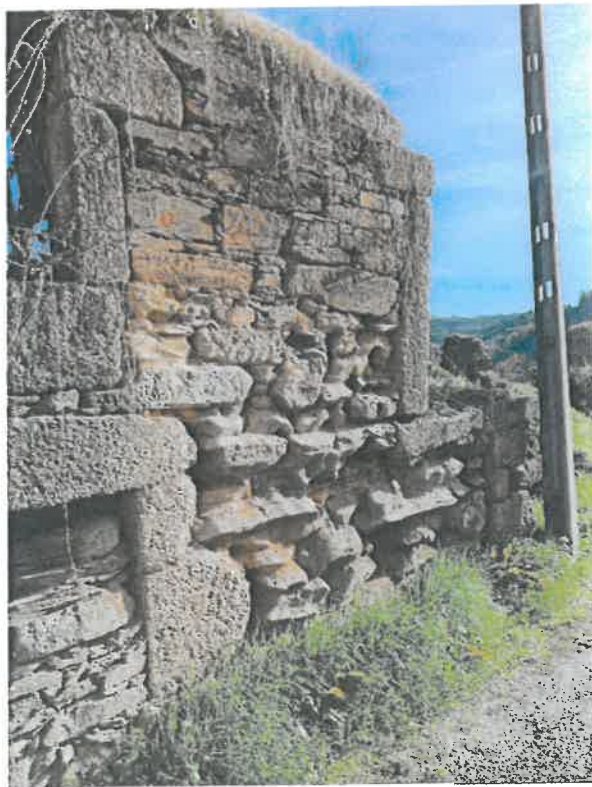
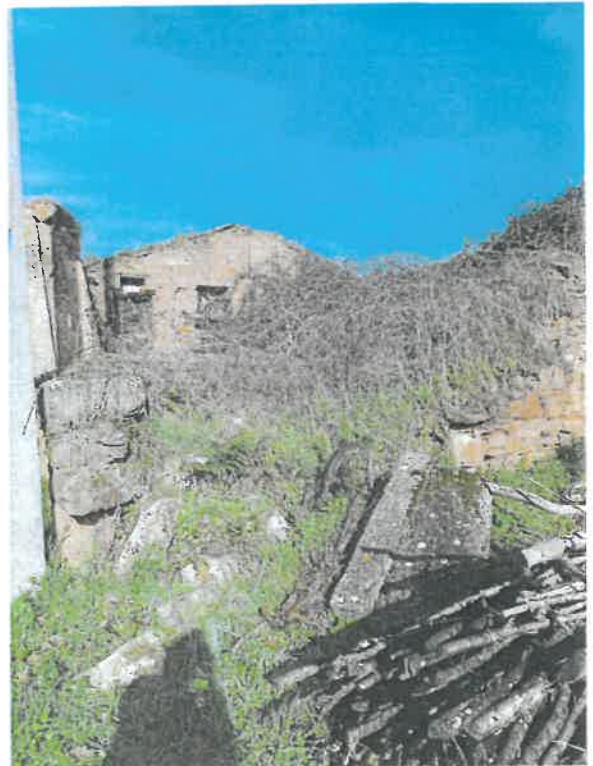
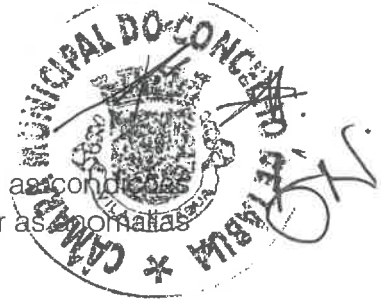
Fotografias

Verifica-se a existência de uma construção em mau estado de conservação e parte em estado de ruína.

A estrutura apresenta insuficiências dos elementos resistentes, significativa alteração da sua geometria, fendilhação em zonas críticas.

Cobertura inexistente e paredes não consolidadas confinantes com a via pública.

O edifício não reúne condições mínimas de utilização para os fins para o qual foi construído, assim como a segurança de pessoas e bens, pondo em perigo no que respeita ao risco de saúde pública;

Existe risco de queda da parede confinante com a via pública, pelo que será necessário executar as obras preconizadas na alínea b), no prazo estipulado na alínea c), do ponto anterior.

- Demolição da estrutura em alvenaria em todo o espaço confinante com a via pública;
- Limpeza de todo o coberto vegetal assim como a remoção de todo o entulho proveniente da demolição e o já existente no local.

Estima-se o prazo de 30 dias para a execução das obras preconizadas na alínea anterior;
