## UTILIZAÇÃO E CONSERVAÇÃO DO EDIFICADO

**Assunto:** Auto de vistoria - edificação em ruínas.  
Largo do Pelourinho, Lugar de Ázere - Tábua

## AUTO DE VISTORIA

**LOCAL: LARGO DO PELOURINHO - ÁZERE**

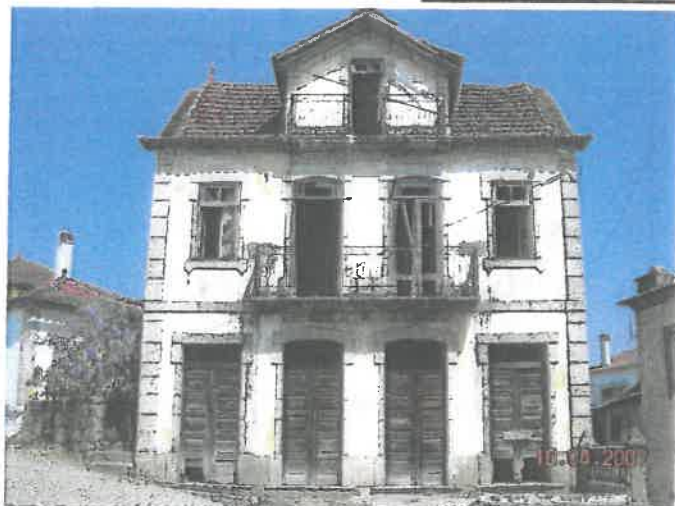
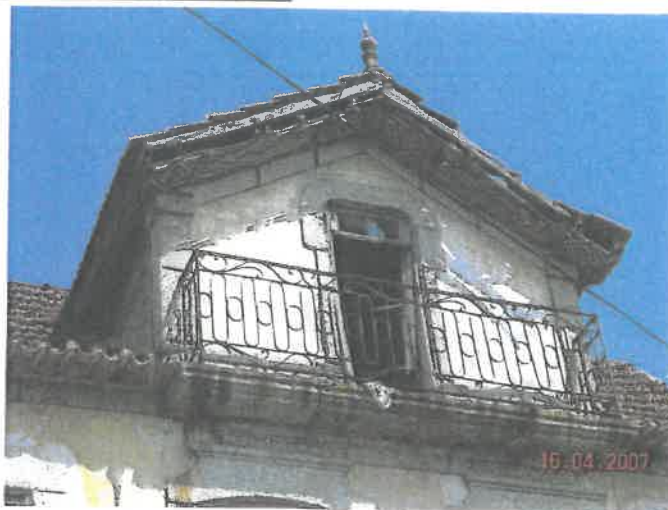
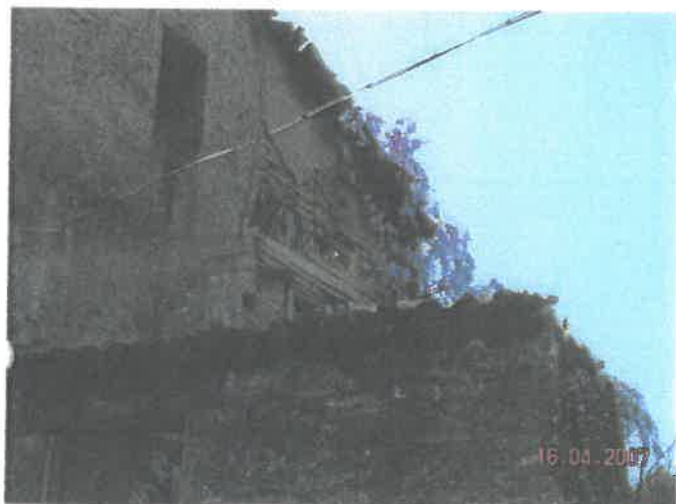
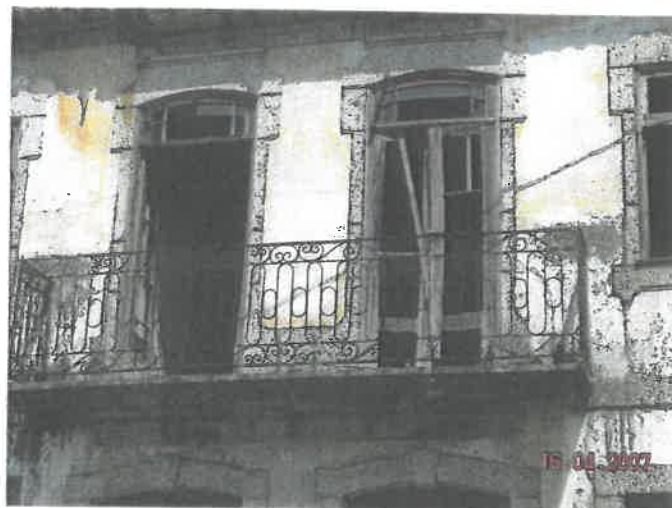
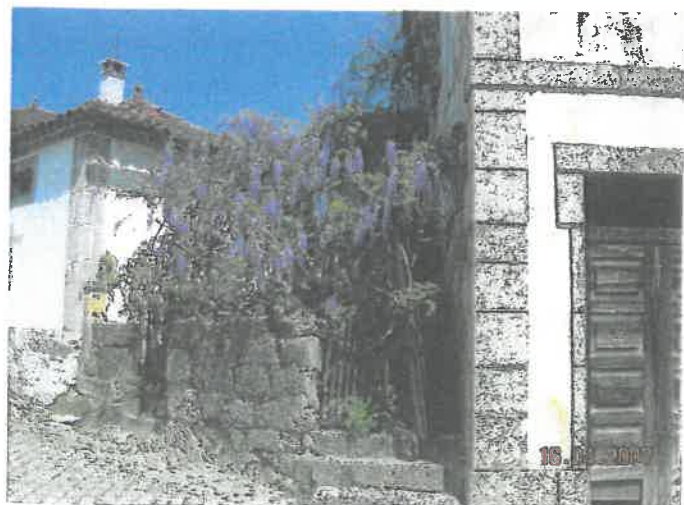
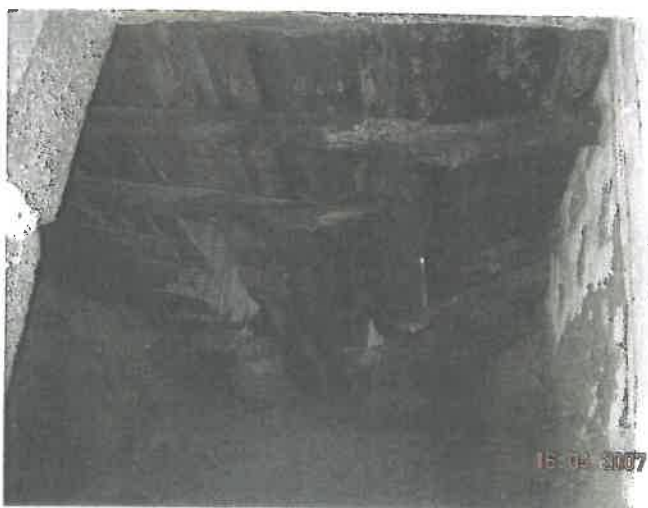
**VISTORIAS A PRÉDIOS URBANOS QUE AMEACEM RUÍNA - FOTOGRAFIAS**

- a) Cobertura de um modo geral bastante degradada, principalmente na parte posterior, com estrutura de suporte em madeira apodrecida;
- b) Beirados de um modo geral bastante degradados, apresentando risco de desmoronamento;
- c) Parede exterior do alçado posterior em risco de ruína;
- d) Estrutura dos pavimentos interiores apodrecida e bastante degradada e parcialmente em ruína;
- e) Caixilharia em madeira apodrecida e sem vidros;
- f) Portas em madeira muito degradadas, que ao permitir o fácil acesso ao interior do edifício constitui perigo para a segurança das pessoas;

- g) Existência de vegetação densa no logradouro, que constitui um meio para a propagação de incêndios e risco para a salubridade e saúde pública;

Atendendo à situação e às deficiências descritas, considera-se a construção em estado de abandono e em estado parcial de ruína, porquanto apresenta um esgotamento de alguns dos seus elementos estruturais e se considera que não apresentam capacidade para desempenhar as funções que lhe são atribuídas, representando um perigo real para a segurança de pessoas e bens e para as condições de salubridade das edificações contíguas.

- a) Estabilização das paredes exteriores do alçado posterior;
- b) Encerramento dos vãos do edifício;
- c) Limpeza do lixo e vegetação existentes no logradouro da edificação;
- d) Reparação da cobertura e dos beirados da edificação;
