## UTILIZAÇÃO E CONSERVAÇÃO DO EDIFICADO

## NOTIFICAÇÃO – PRÉDIO E

## AUTO DE VISTORIA – RELATÓRIO FINAL

## **AUTO DE VISTORIA**

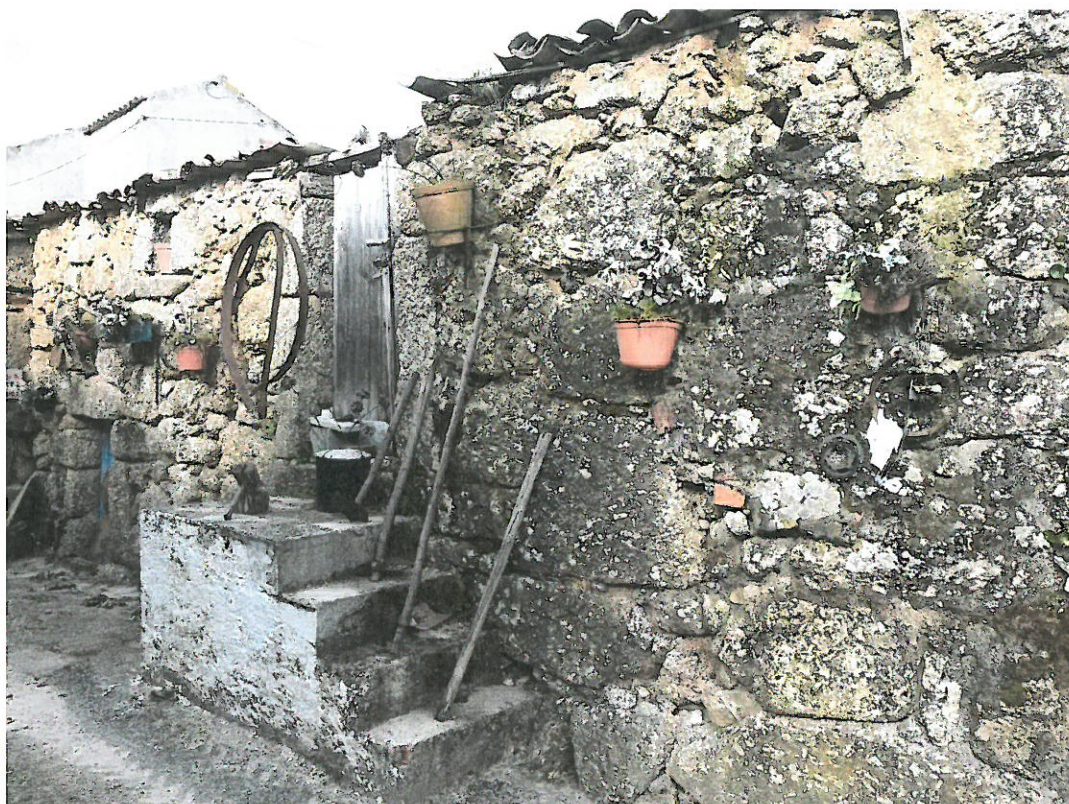
Em anexo, reportagem fotográfica, do estado actual da edificação.

Notificar os proprietários do imóvel para procederem às obras referidas no item alusivo às obras preconizadas do Auto de Vistoria referente ao processo n.º 15/2014-SAD/95, no prazo de noventa dias;

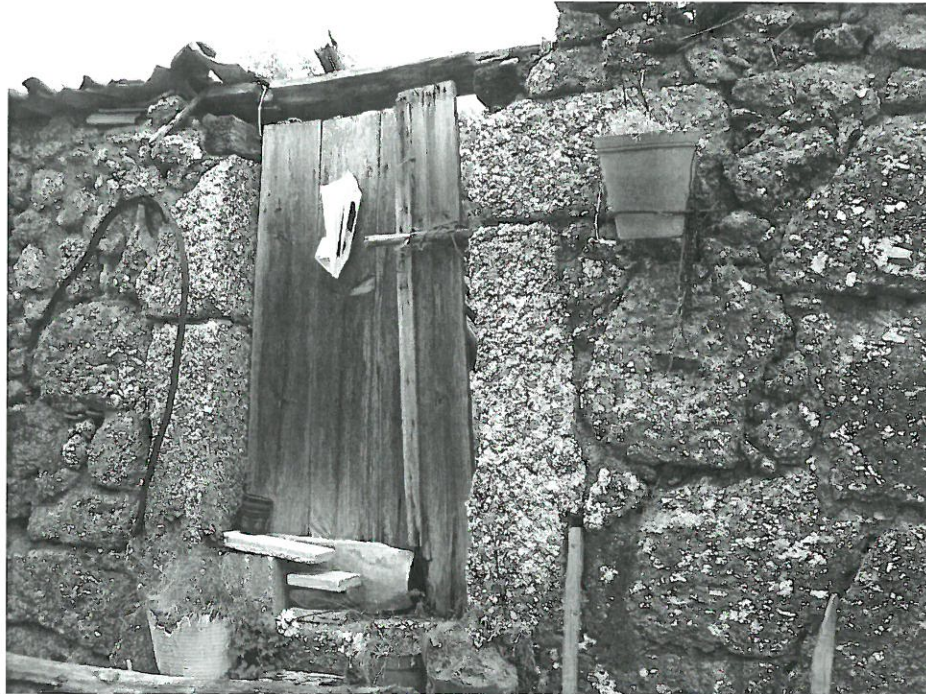
**FIGURA 1**

A edificação alvo da presente vistoria, situa-se no Beco do Canto, no lugar de Espadanal, união de freguesias de Ázere e Covelo, concelho de Tábua. Trata-se de uma edificação que ruiu parcialmente, com a frente para o espaço público.

- 2a) Produtos do desmoronamento da estrutura de madeira da cobertura, no interior da edificação;
- 2b) Telhas e estrutura do beirado soltas e/ou em risco de queda iminente para o espaço público;
- 2c) Paredes exteriores em alvenaria de granito com fissuramentos e inclinações;

Atendendo à situação e às deficiências descritas, considera-se a edificação em estado de abandono e ruína, com possível derrocada para o exterior, uma vez que manifesta esgotamento dos seus elementos estruturais, considerando-se que não apresenta capacidade para desempenhar as funções que lhe são atribuídas, representando um perigo real para a segurança das pessoas e bens e para as condições de salubridade das edificações vizinhas.

- b.1) Demolição parcial das paredes exteriores confinantes com a via pública, nomeadamente materiais soltos e que se apresentem desaprumadas e execução de lintel;
- b.2) Estabilização das paredes exteriores incluindo remate das juntas;
- b.3) Remoção e limpeza do entulho existente no interior da edificação.
