## UTILIZAÇÃO E CONSERVAÇÃO DO EDIFICADO

### **AUTO DE VISTORIA**

A edificação, situa-se na Rua Principal, em Gualdim.

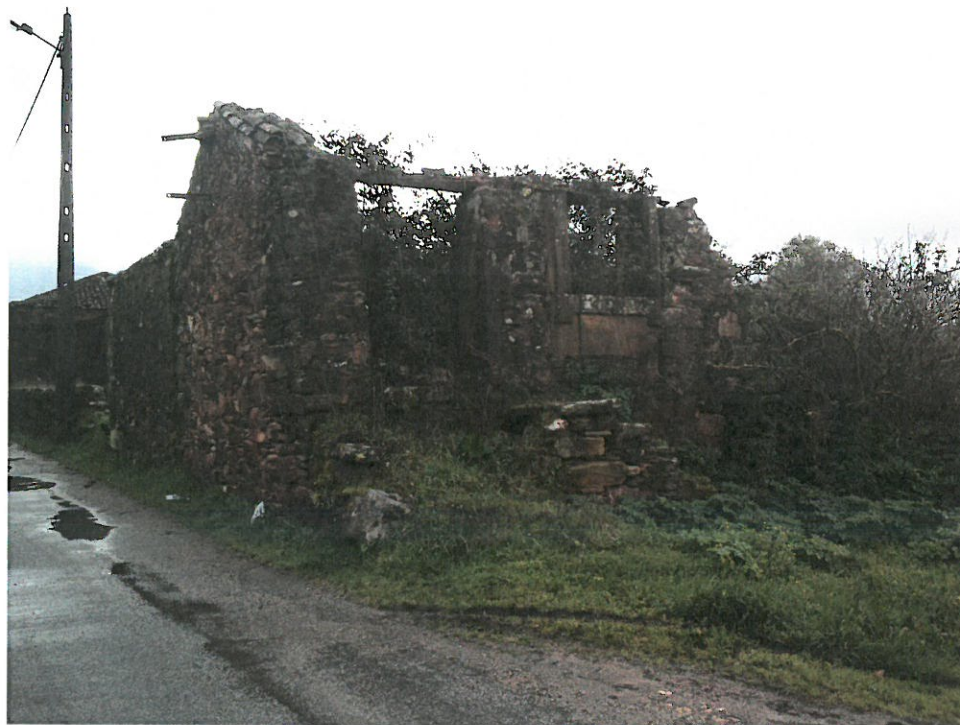
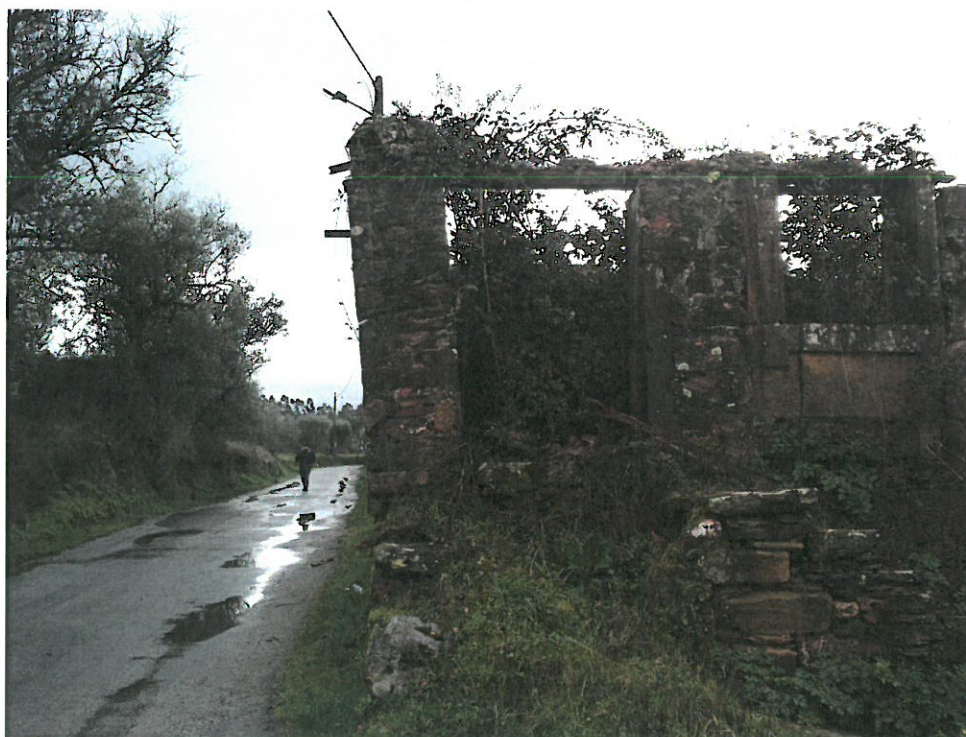
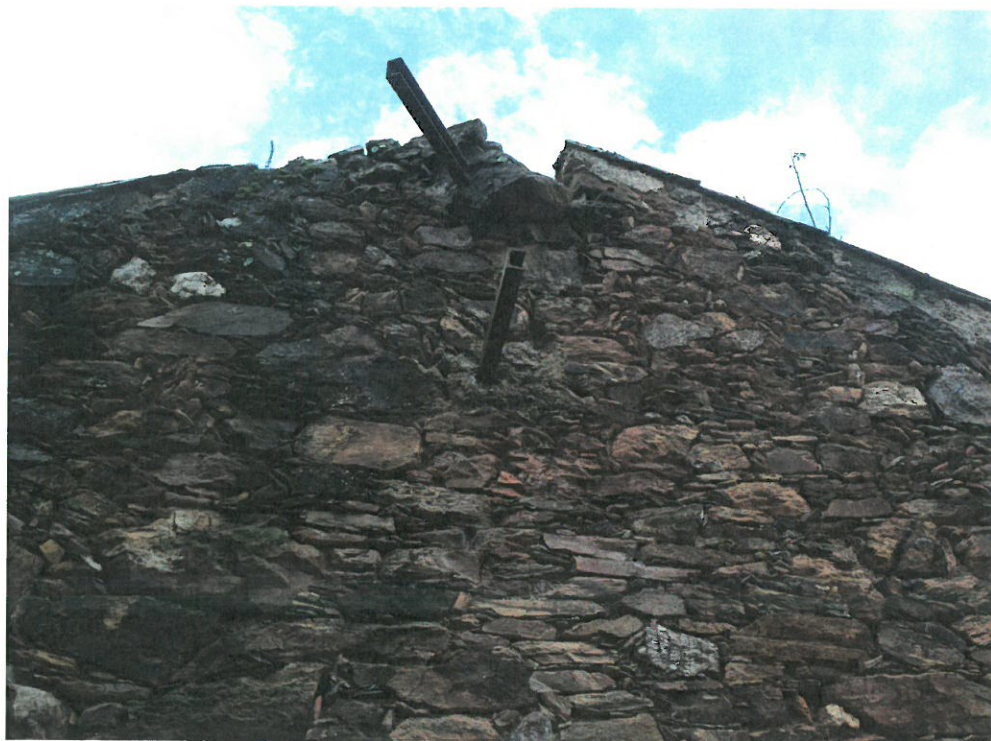
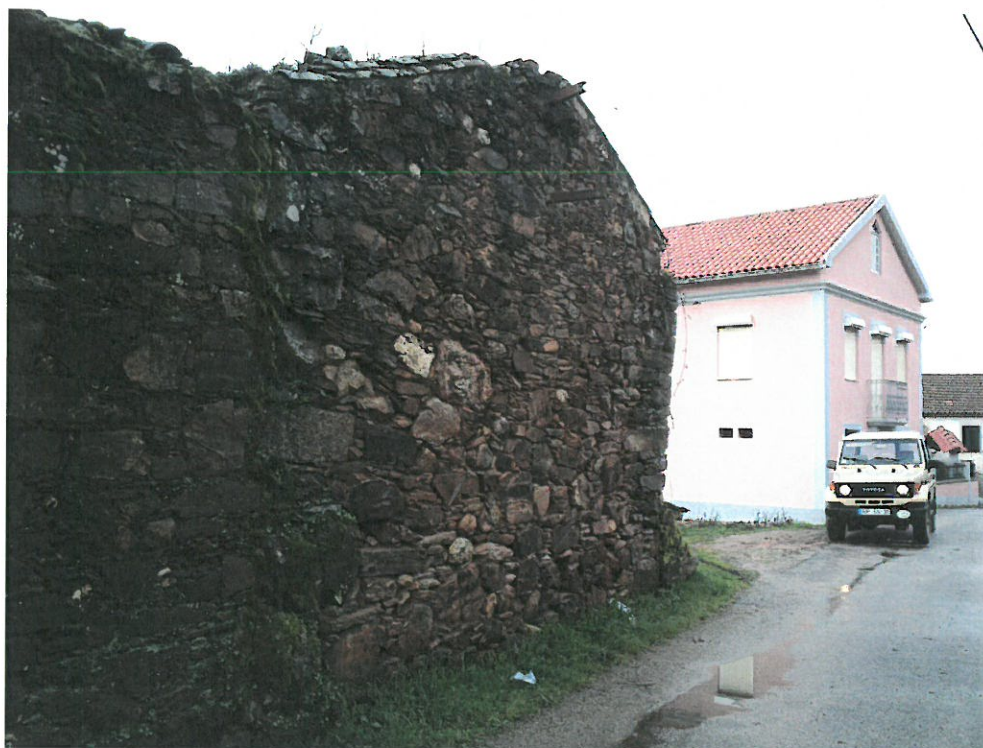
## REPORTAGEM FOTOGRÁFICA

2.1.a) Parede confinante com a via pública em risco iminente de queda, com várias fissuras e inclinação muito acentuada, apresentando um esgotamento dos seus elementos estruturais, considerando-se que não apresenta capacidade para desempenhar as funções que lhe são atribuídas, representando um perigo real para a segurança de pessoas e bens.

prumada e deterioração de ligantes da alvenaria de pedra com derrube de parte da edificação.

- 2.1.c) Vãos desguarnecidos de qualquer elemento que impeça o acesso ao interior do edifício;
- 2.1.d) Existência de vegetação densa e silvas que poderão constituir um meio para a propagação de incêndios e risco para a salubridade e saúde pública.
- 2.1.e) Produtos do desmoronamento da cobertura e do piso em estrutura de madeira, no interior da edificação;

- 2.2.a) O volume situado a nascente encontra-se desprovido de cobertura, podendo originar degradação das paredes exteriores.
- 2.2.b) Existência de vegetação densa e silvas que poderão constituir um meio para a propagação de incêndios e risco para a salubridade e saúde pública.
- 2.2.c) Produtos do desmoronamento da cobertura e do piso em estrutura de madeira, no interior da edificação.

**A 1)** Demolição completa da edificação e remoção dos produtos resultantes, ou em alternativa:

**A 2)** Demolição parcial da parede exterior confinante com a via pública até à altura de 1,2m e estabilização da mesma, incluindo capeamento;

**A 3)** Demolição parcial das restantes paredes exteriores até à altura de 1,2 m e estabilização da mesma, incluindo capeamento;

**A 4)** Remoção e limpeza da vegetação e entulho existentes no interior da edificação e logradouro.

**B 1)** Limpeza e capeamento das paredes exteriores.

**B 2)** Remoção e limpeza da vegetação e entulho existentes no interior da edificação e logradouro.
