**Torna público e faz saber que, relativamente ao processo n.º 04/2013-SAD/95/014, referente a um prédio urbano que ameaça ruína e / ou se encontra em estado de abandono, e constitui perigo para a saúde pública e segurança das pessoas, *síto na Rua de São Fagundo, Freguesia e Concelho de Tábua*, e tendo-se procedido à realização da vistoria ao referido prédio, de acordo com o artigo 90º do Decreto – Lei número 555/99 de 16/12, na sua atual redação, e em cumprimento do despacho da Senhora Vereadora de vinte e cinco de setembro de dois mil e dezanove, proferido no uso da Competência Subdelegada pelo despacho número vinte e dois de vinte e quatro de outubro de dois mil e dezassete, ficam notificados por esta forma todos os proprietários, que devem no prazo de sessenta dias, proceder às obras preconizadas no Auto de Vistoria datado de quatro de dezembro de dois mil e dezassete e Auto de Vistoria - Relatório Final datado de onze de setembro de dois mil e dezanove, anexos ao presente Edital.** -----

**PRÉDIOS URBANOS QUE AMEAÇAM RUÍNA E/OU APRESENTAM PERIGO PARA A SAÚDE PÚBLICA E SEGURANÇA DAS PESSOAS E BENS E/OU SE ENCONTREM EM ESTADO DE ABANDONO.**

## **AUTO DE VISTORIA**

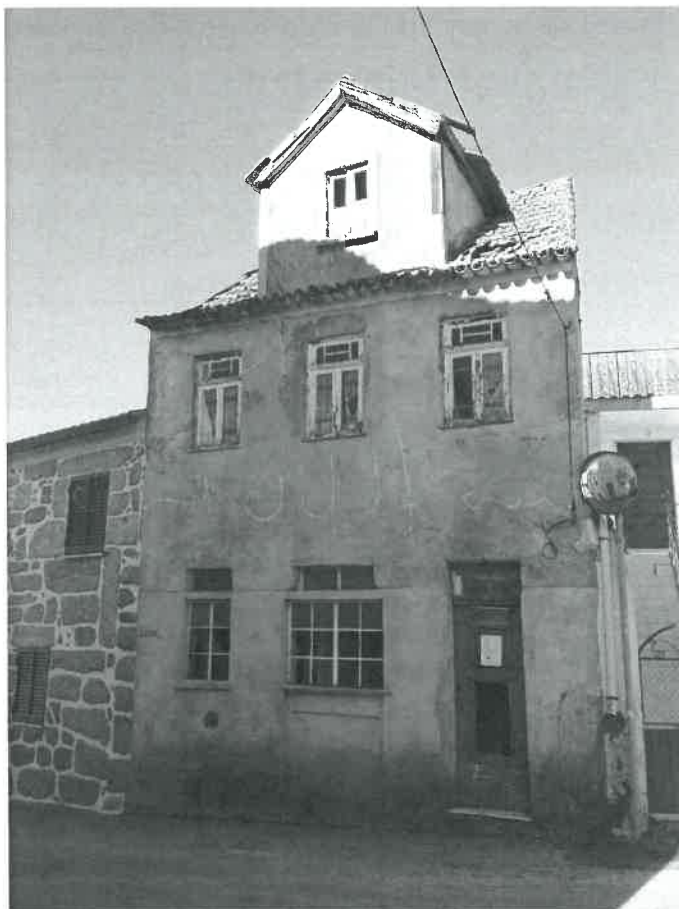
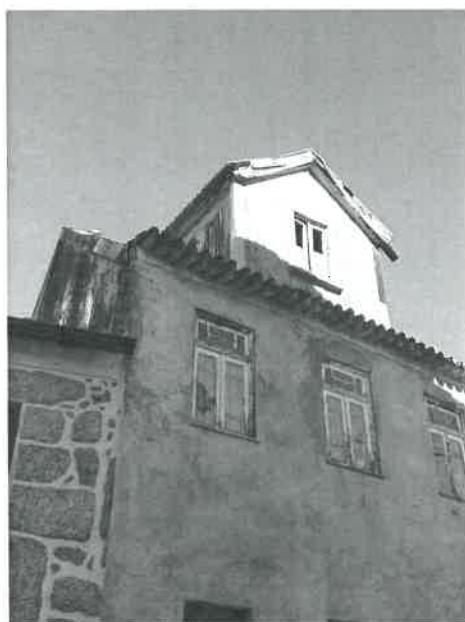
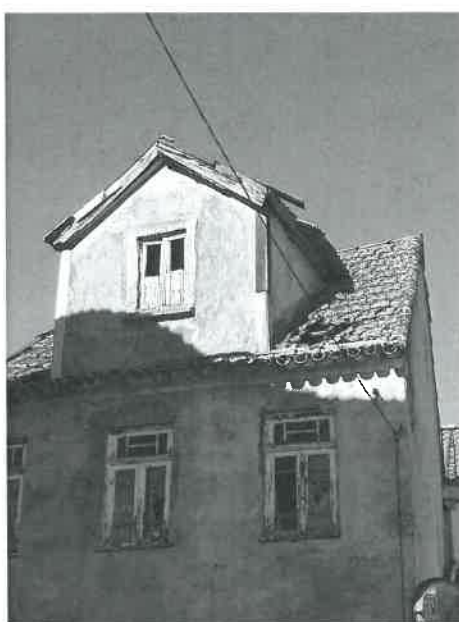
Anexos: Reportagem fotográfica

**2.1) Cobertura de um modo geral degradada em que parte da estrutura ruiu, apresentando falta de telhas, com beirado com telhas soltas e alguns elementos da mansarda em risco de queda para a via pública.**

- 2.2) Paredes exteriores em alvenaria de pedra revestida com sinais de degradação, designadamente materiais de revestimento (reboco e pintura) deteriorados e envelhecidos.
- 2.3) Vãos em avançado estado de degradação com madeiras apodrecidas e sem vidros ou com vidros em risco de queda para a via pública, incapazes de desempenhar as funções que lhe são atribuídas.
- 2.4) Existência de vários resíduos provenientes do desmoronamento parcial da cobertura e consequente deteiorização do interior da edificação que poderão  
\* constituir risco para a salubridade e saúde pública.

- Recuperação da totalidade da cobertura incluindo beirados e mansarda;
- Recuperação do revestimento das paredes exteriores com reboco e pintura;
- Substituição de porta e caixilharias de vãos exteriores ou encerramento com alvenaria de tijolo rebocada ou madeira pintada.

As obras preconizadas no ponto anterior deverão ser executadas no prazo de 60 dias;
